**INTERVENTI CONDIVISI FINALIZZATI AL MIGLIORAMENTO DELLE CONDIZIONI ECOLOGICHE, DELLO STATO QUALITATIVO ED ALLA RINATURALIZZAZIONE DEL LAGO D'ISEO**

**PROGETTO PER LA RIATTIVAZIONE DELLA STAZIONE DI MONITORAGGIO IN CONTINUO DELLA QUALITA' DELLE ACQUE DEL FIUME OGLIO AL LAGO D'ISEO IN COMUNE DI COSTA VOLPINO**

**PROGETTO ESECUTIVO**

**Relazione generale descrittiva**

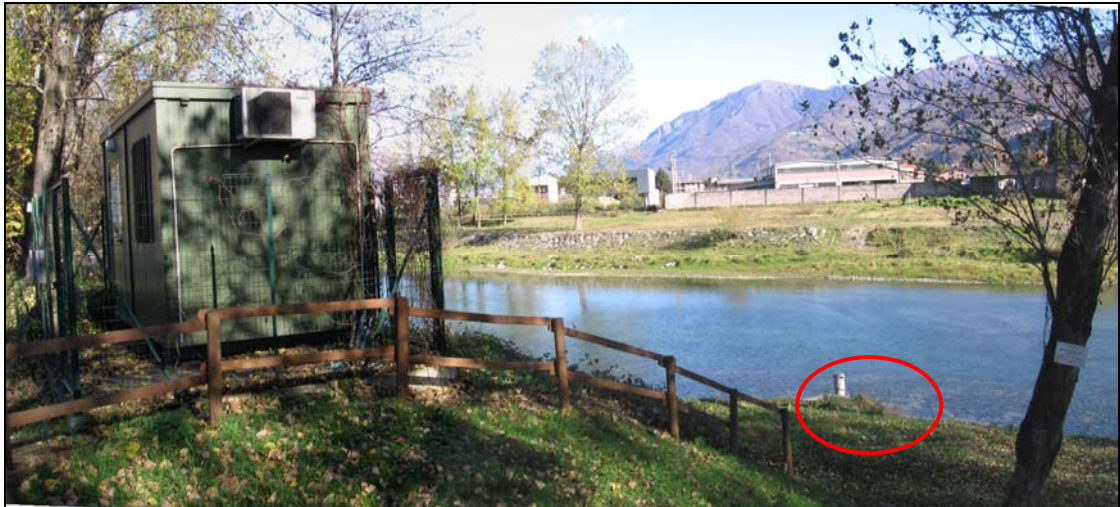
Foto 1 - Stazione di Costa Volpino (11 novembre 2007); cerchiato in rosso la struttura dell'opera di presa.

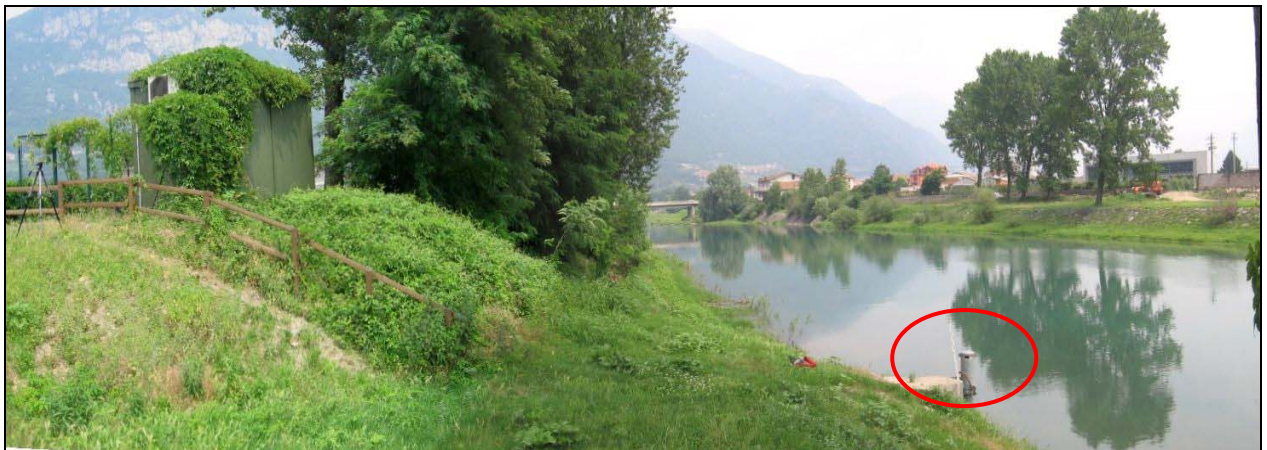
Foto 2 - Stazione di Costa Volpino (19 giugno 2009); cerchiato in rosso la struttura dell'opera di presa.

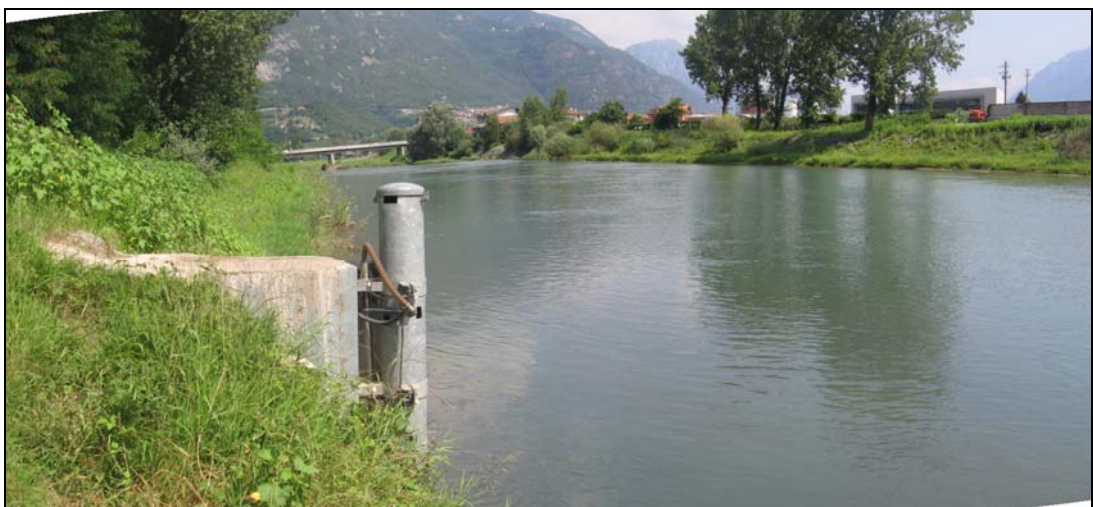
Foto 3 - Stazione di Costa Volpino, particolare opera di presa (06 agosto 2009).

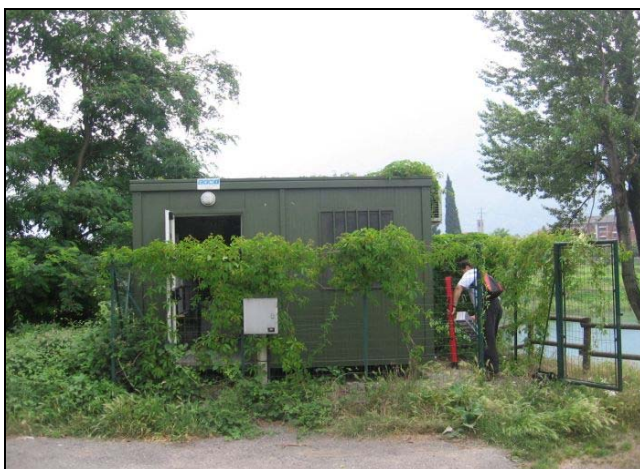
La cabina esistente (foto 3) appare parzialmente ricoperta da vegetazione rampicante, tuttavia svolge pienamente la sua funzione ed anche i serramenti appaiono conservati in discrete condizioni. Il collegamento alla rete elettrica risulta attivo; il contatore (foto 4) è alloggiato in un apposito armadietto completamente integro. Al momento del sopralluogo il condizionatore era in attività, a testimonianza dell'integrità e della continuità del funzionamento dell'impianto elettrico. Si è infine osservata la presenza di regolare messa a terra dell'impianto (foto 5).

Foto 3 - Cabina e recinzione esterna.

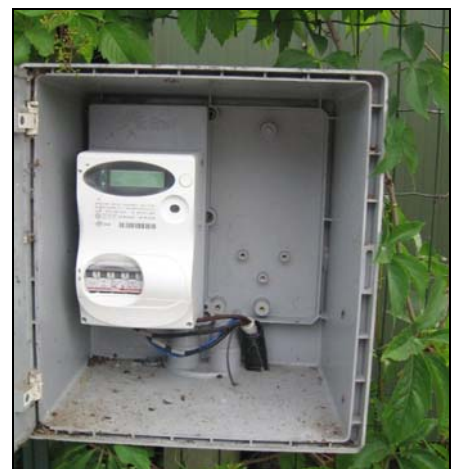
Foto 4 - Collegamento alla rete ENEL attivo.

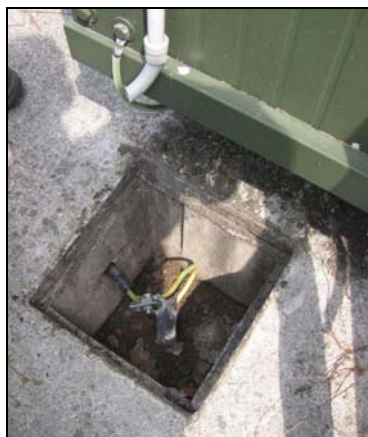
Foto 5 - Pozzetto realizzato nel basamento della stazione con scarico a terra dell'impianto elettrico.

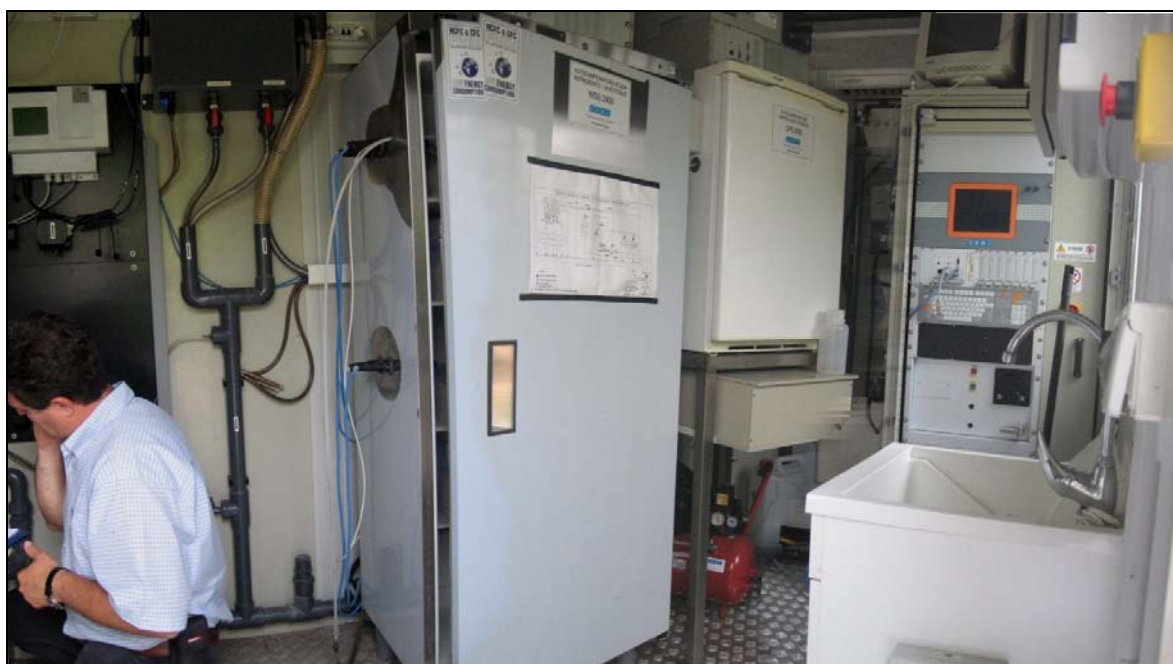
Nonostante gli anni di inoperosità l'interno della cabina si presenta in condizioni complessivamente buone (foto 6); nella stazione non sono stati riscontrati danni visibili, perdite, infiltrazioni evidenti o deterioramento delle strutture per atti vandalici. E' presente un lavandino per l'acqua non collegato alla rete idrica ma alimentato da una tanica.

Foto 6 - Panoramica dell'interno della stazione di Costa Volpino (19 giugno 2009).

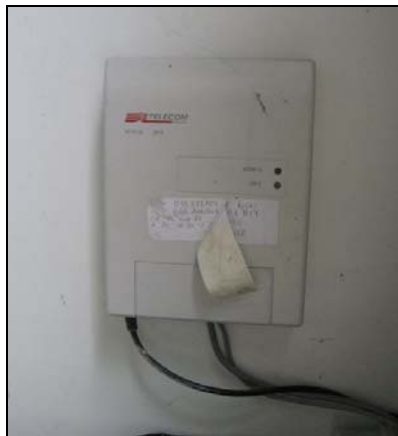
La stazione è provvista di modem telefonico (foto 7) collegato ad una linea Telecom. Secondo quanto ipotizzato da ARPA attualmente il collegamento non è più operativo anche se potrebbe essere possibile una sua riattivazione.

Foto 7 - Modem Telecom per la teletrasmissione dei dati.

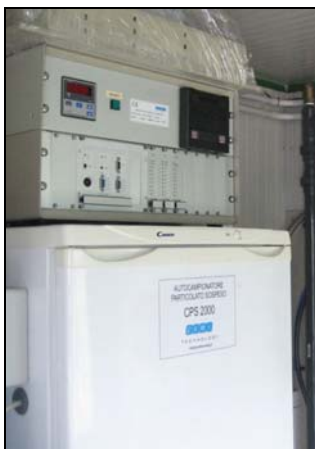
Non sono risultati chiari i collegamenti e la possibilità di comunicare con la stazione mediante la periferica di acquisizione (foto 8 - 9) oppure il pc presente nella cabina (foto 10), non sono visibili display di controllo dei dati; tali strumentazioni non sono facilmente accessibili in quanto collocate sopra all'autocampionatore e ad altra strumentazione, in posizione non agevole e neppure adatta ad operare con strumentazione di quel tipo. Secondo le esperienze riferite da ARPA le problematiche di comunicazione tra stazione periferica ed unità di acquisizione dei dati erano serie e, di fatto, era impossibile l'acquisizione dei dati di misura in teletrasmissione perlomeno in un formato dati comunemente gestibile.

Foto 8 - Unità acquisizione dei dati.

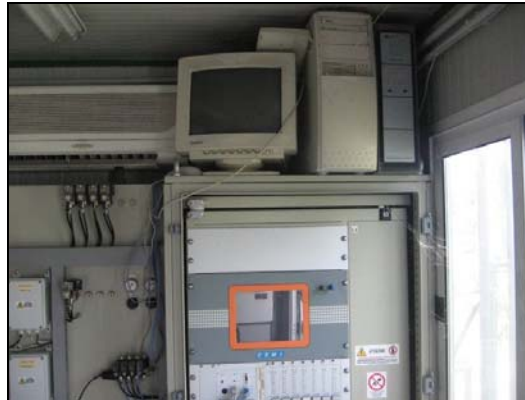
Foto 10 - Pc a servizio della stazione.

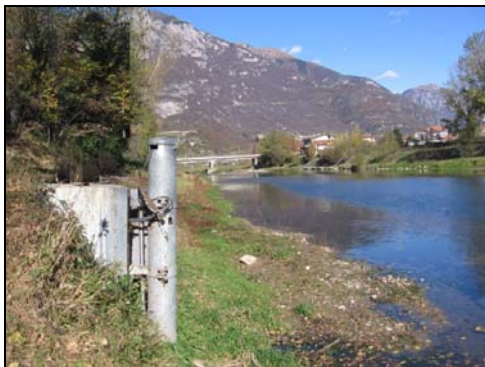
All'esterno della stazione è stata visionata l'opera di presa. Nelle foto 11 - 14 si evidenziano le differenti condizioni idrometriche riscontrate il 19/06/09 ed il 06/08/09 rispetto a novembre 2007. I deflussi riscontrati nei sopralluoghi di giugno ed agosto 2009, visibilmente più abbondanti, sono risultati condizionati da manovre idrauliche che arrivano ad interessare l'opera di presa, dove è stato misurato un battente idraulico di circa 0.6 m. L'attuale presa risulta comunque inadeguata in condizioni di deflusso ordinarie (condizioni riscontrate l'11/11/2007) in quanto rimane all'asciutto a diversi metri di distanza dall'alveo bagnato. E' stata inoltre verificata l'assenza della pompa entro il tubo di protezione a causa di un probabile furto.

Non è infine da sottovalutare il parziale cedimento del plinto in cls di supporto per la tubazione in acciaio che ospitava l'elettropompa sommersa causa scalzamento al piede (foto 14 - 15). La struttura, visibilmente inclinata, sembra infatti reggersi per l'azione di "puntello" esercitata dalla tubazione.

Foto 11 - Opera di presa (11/11/2007).

Per quanto riguarda le problematiche legate al parziale cedimento del prisma di cls è indispensabile il consolidamento preventivo della struttura. Tale operazione consentirà di poter rimuovere l'attuale tubo di protezione della pompa sommersa per predisporre una nuova presa senza rischiare il collasso del prisma esistente.

- stabilizzazione del prisma in cls di supporto all'opera di presa mediante travi HEB in acciaio infisso sul fondo alveo ai lati della struttura; consolidamento delle travi mediante un getto di sottofondazione in cls e saldatura a piastre metalliche a loro volta fissate al prisma esistente mediante tasselli. Smantellamento del tubo inox esistente di protezione della pompa.

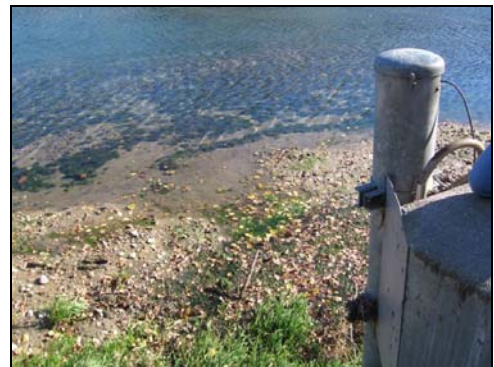
Foto 12 - Opera di presa (11/11/2007).

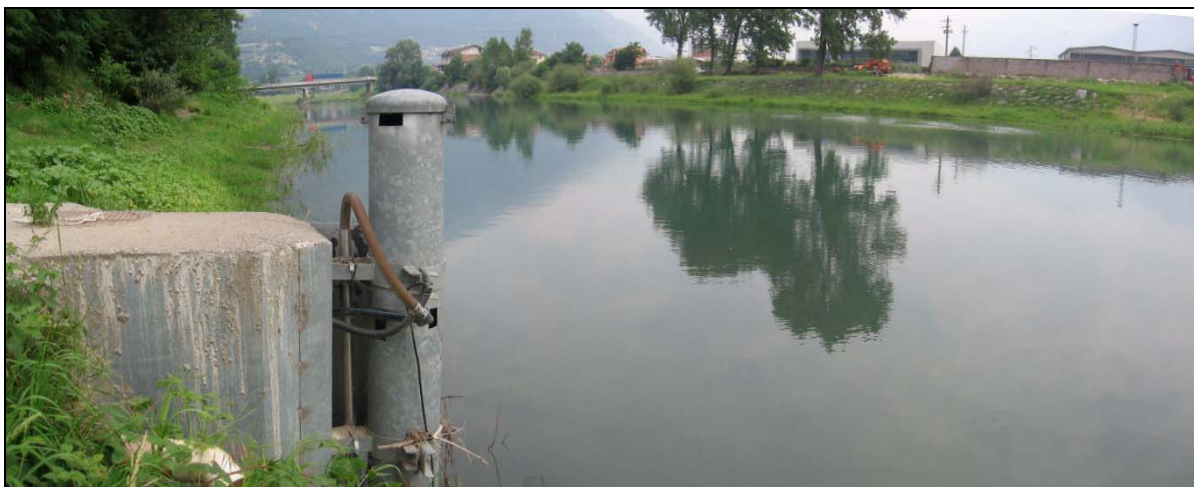
Foto 13 - Opera di presa (19/06/2009).

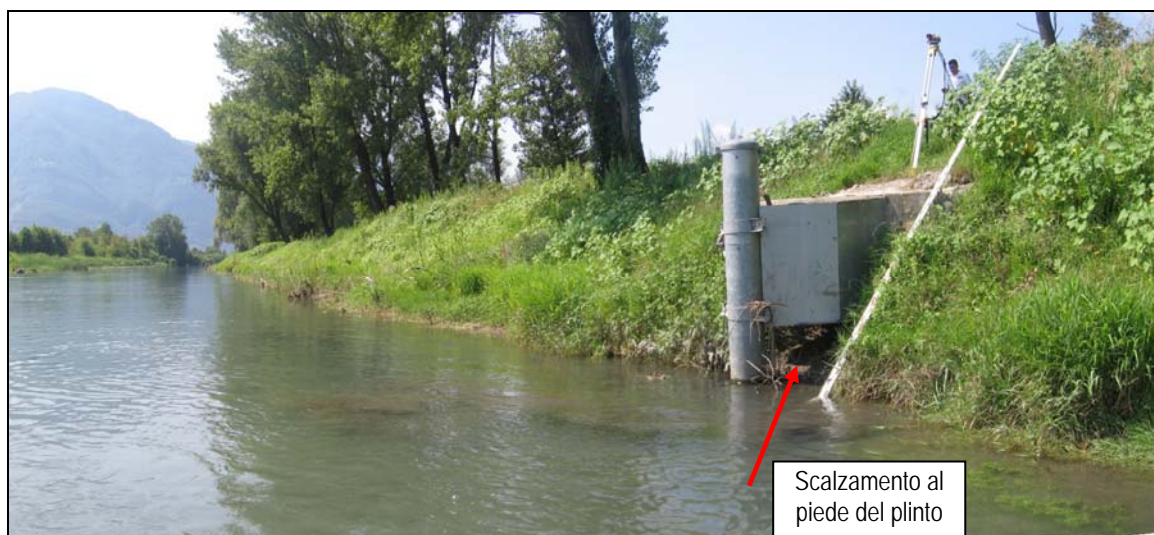
Foto 14 - Opera di presa (06/08/2009).

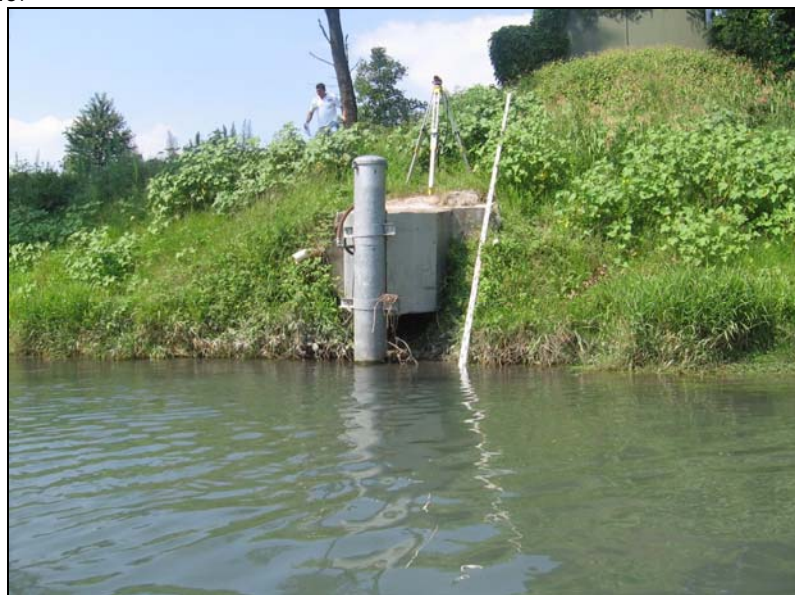
Foto 18 - Situazione attuale.
