**INTERVENTI CONDIVISI FINALIZZATI AL MIGLIORAMENTO DELLE CONDIZIONI ECOLOGICHE, DELLO STATO QUALITATIVO ED ALLA RINATURALIZZAZIONE DEL LAGO D'ISEO**

**PROGETTO PER LA RIATTIVAZIONE DELLA STAZIONE DI MONITORAGGIO IN CONTINUO DELLA QUALITA' DELLE ACQUE DEL FIUME OGLIO AL LAGO D'ISEO IN COMUNE DI COSTA VOLPINO**

**PROGETTO ESECUTIVO**

**Relazione generale descrittiva**

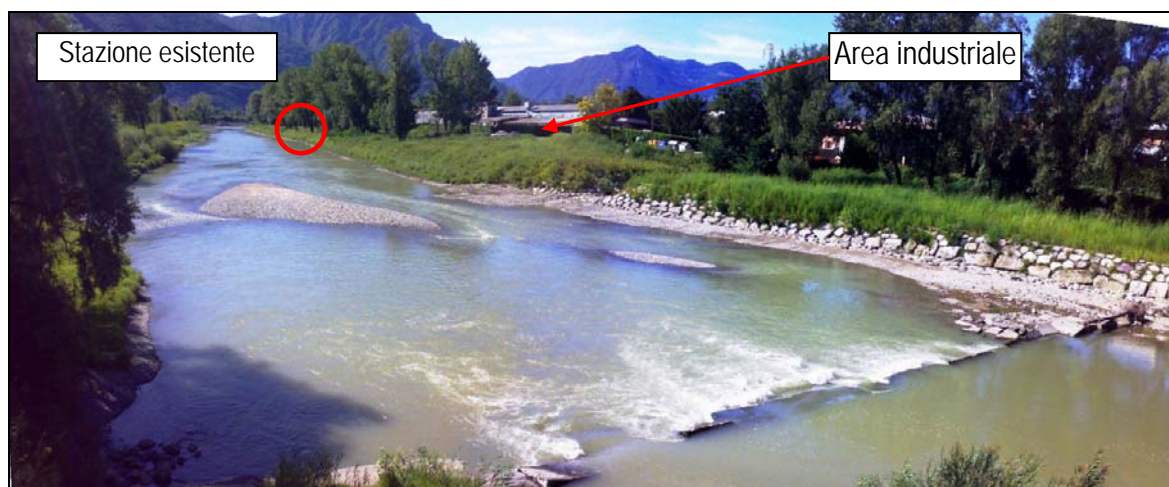
Foto 15

L'intervento in progetto interessa la stazione di monitoraggio delle acque esistente sulla sponda destra del Fiume Oglio circa 320 m a valle di Ponte Barcotto (figure 1 – 2, foto 15) nel Comune di Costa Volpino.

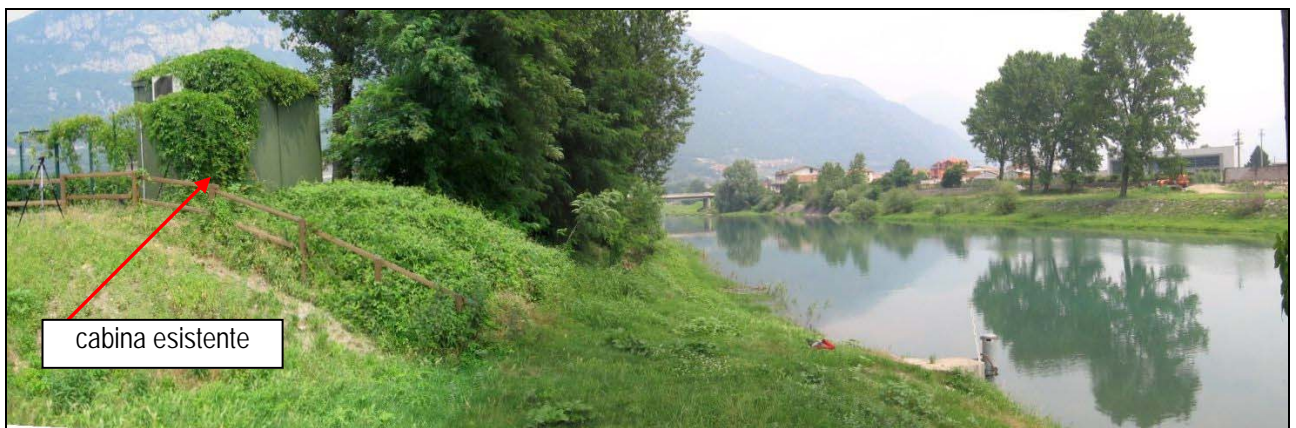
Foto 16

Le installazioni attualmente visibili sono costituite da una cabina prefabbricata in lamiera delle dimensioni di 4.00 x 2.50 x 2.30 m situata sulla sommità della sponda (foto 16) e da un prisma in cls che supporta un tubo in acciaio inox di protezione dell'elettropompa di adduzione acque in cabina (foto 17).
